# 牛久米進高等学校の震災被害状況

牛久米進高等学校 教諭 菊地 信吾

## 4. 校内の被害状況

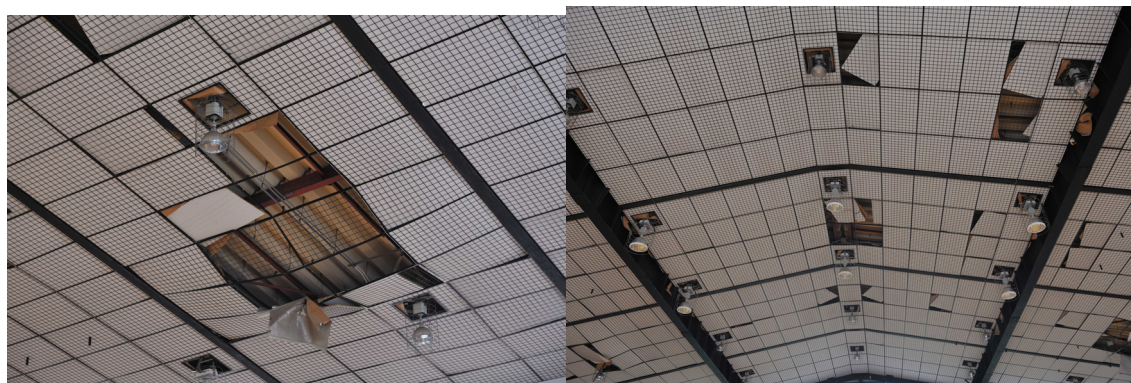
④体育館 もっとも被害が大きく、内天井の大半と照明器具の一部が崩落。地震時に1年生の学年レクレーションを野外でやっていたのは本当に幸運としか言いようがない。

体育館の天井。内天井のパネルが崩落。

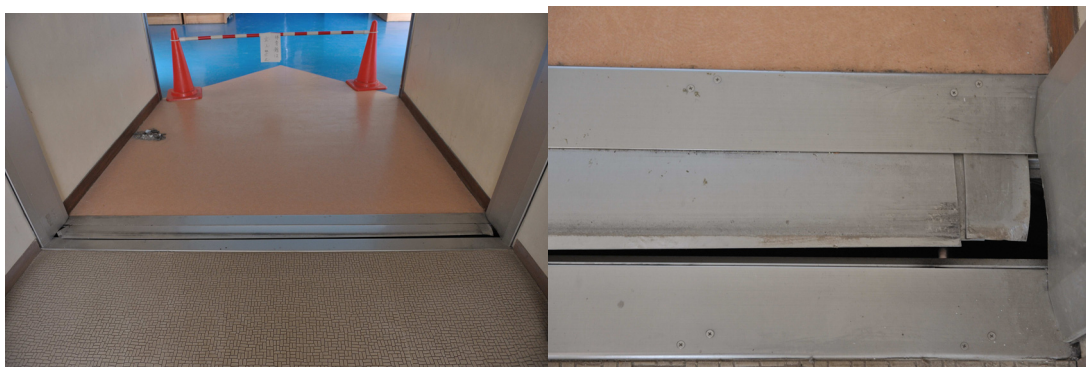
⑤廊下のつなぎ目 振動でずれて、隙間が開いた。特に本館と体育館の間を結ぶ2階の渡り廊下のつなぎ目が大きく開き、階下が見える状態になった。

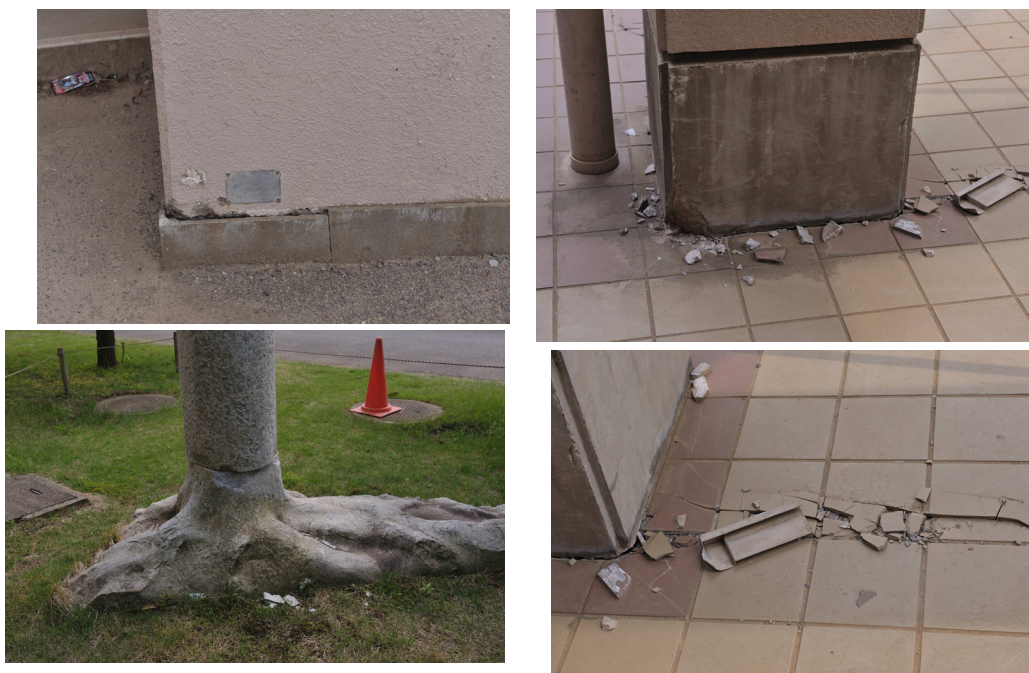
⑥外回り 校舎の基礎と地面の間の隙間やタイルの破損が多く見られた。また、花こう岩でできた卒業記念品のオブジェは、根元に横方向に亀裂が入った。
