# 県立つくば工科高等学校の震災被害状況

つくば工科高等学校 粉川 雄一郎

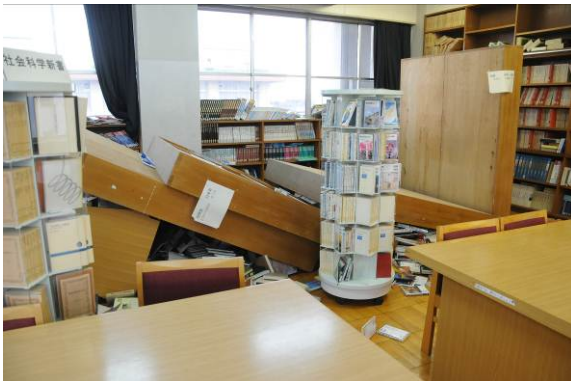
写真1 転倒した書棚（図書室）

図書室の書棚は、足が張り出してある形状で、転倒しにくい構造になっていたが、見事なくらいに転倒し、蔵書が散乱してしまった。散乱した書籍を取り除き、転倒した書棚を直すため、のべ10人くらいで協力して復旧した。

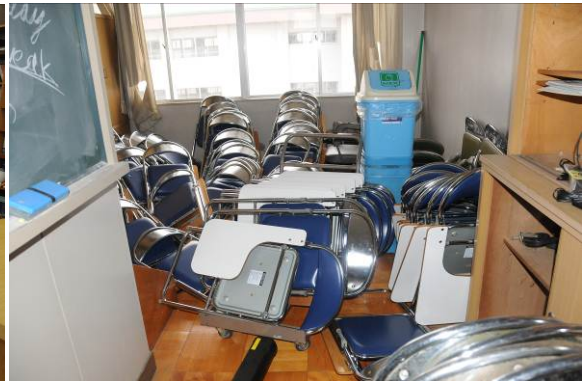
写真2 散乱した椅子（視聴覚準備室）

視聴覚室はそれほど大きな被害はなかった。しかし、視聴覚準備室に格納していた折り畳みの椅子が写真のように散乱していた。

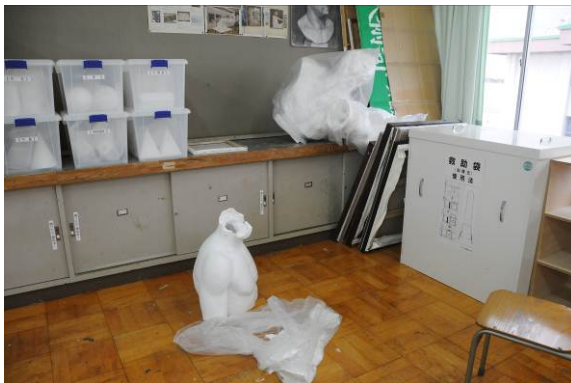
写真3 落下した石膏像（美術室）

美術室では、棚に置かれていた石膏像が床に落下し、破損してしまった。またケースに入っていた石膏像は無事であったが、ケースそのものが図のように動いてしまった。重い石膏像が入ったケースがあれだけ動いてしまったことから、地震の揺れの大きさを推測することができる。4人くらいが協力して、やっと元の位置に戻すことができた。

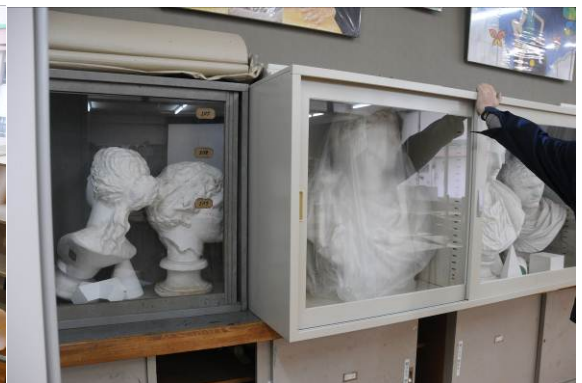
写真4 飛び出した石膏像の棚（美術室）

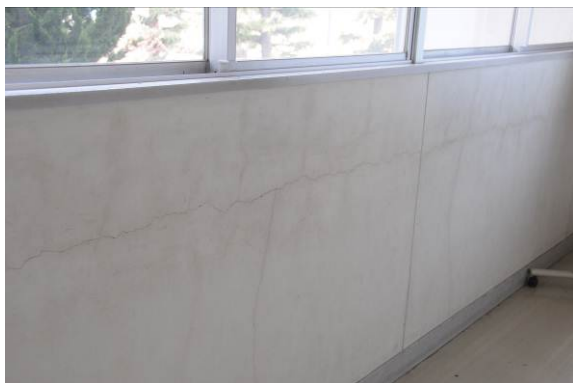
写真5 壁に生じたひび

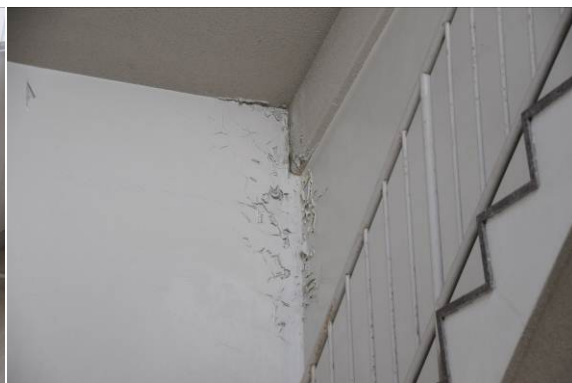
写真6 天井の一部が崩れる

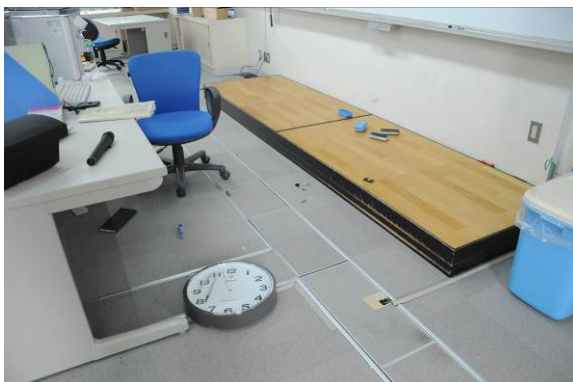
写真7 破損した時計 (PC室)

特に写真7を見ると、所々パソコンのモニターが通常とは異なる方向を向いていたり、中には落下していたりしているものもある。また左下にはプリンターが落下しているのがわかる。地震の大きさを物語る写真である。

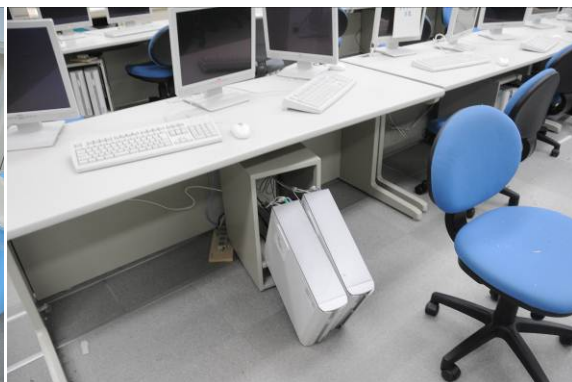
写真8 ラックから飛び出したPC本体

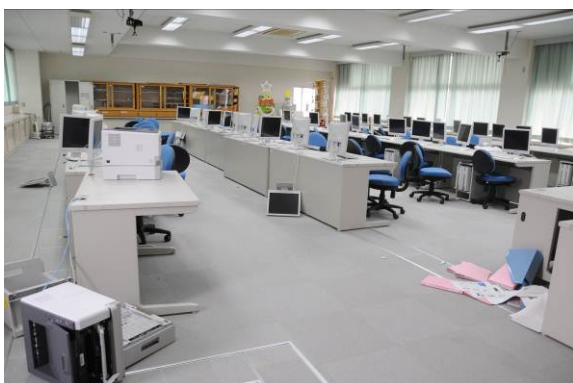
写真9 PC室の遠景

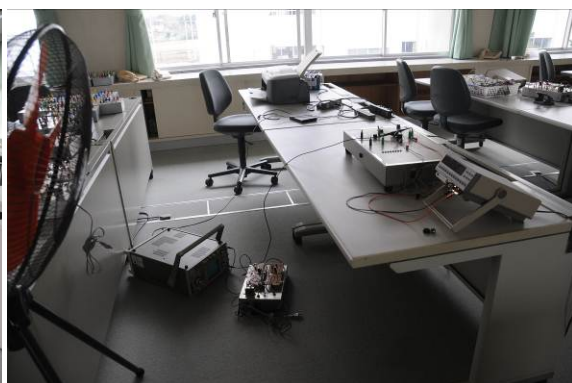
写真10 落下した計測機器 (計測実習室)

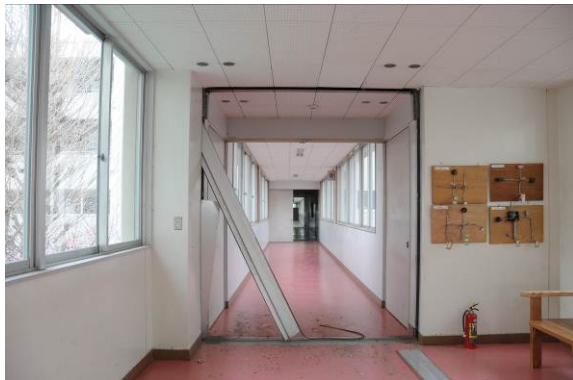
写真 11 電子機械科棟から特別教室棟に  
続く渡り廊下（2階）

実は本校の工業3科は、学科改変により設置されたもので、各実習棟は2階部分の渡り廊下で特別教室棟につながるように増設されている。そのため、特に渡り廊下の接続部分

（継ぎ目）に力がかかると破損しやすい。今回の地震では、こうした接続部分にも被害が及んだ。

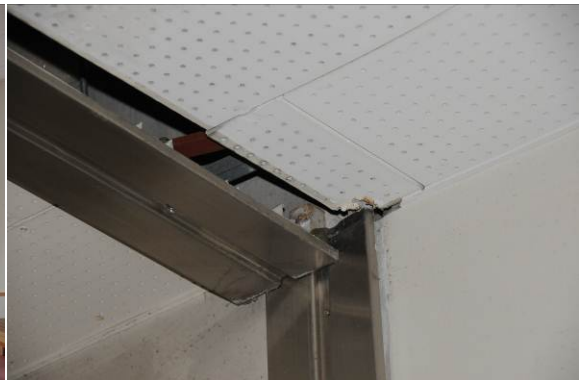
写真 12 天井付近の継ぎ目

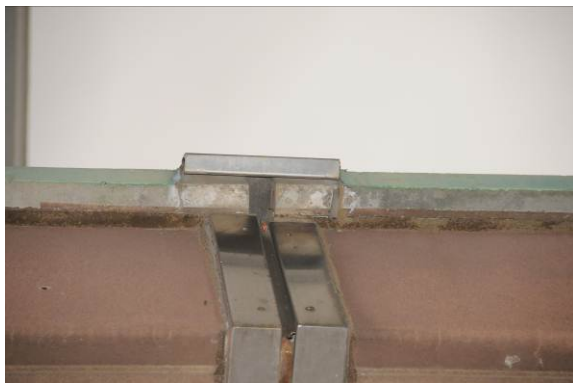
写真 13 渡り廊下の継ぎ目

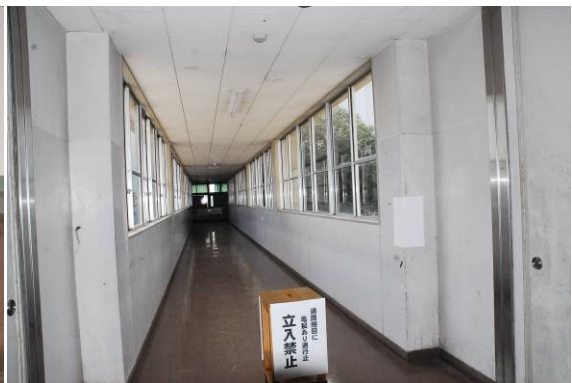
写真 14 本館から特別教室棟への  
渡り廊下の立入禁止

なお、本館（教室棟）と特別教室棟との間の渡り廊下については、継ぎ目の破損状況などが著しかったため、4月末まで通行禁止の措置が取られた。

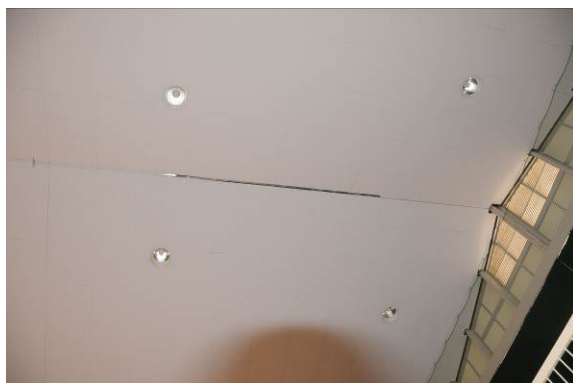
本校の体育館は、天井の石膏ボードの継ぎ目の一部が崩落し、床に散乱した程度であった。その後も中規模な地震があると同じような崩落が見られるが、使用に対しては支障がなかった。

写真 15 天井の継ぎ目の一部が崩落

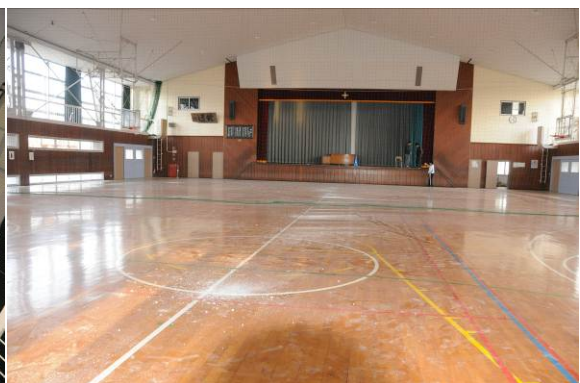
写真 16 散乱により床が白く汚れる

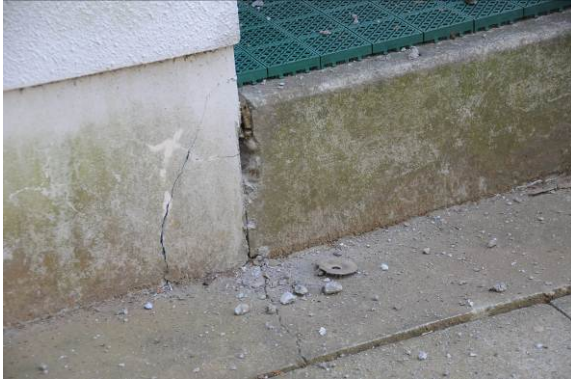
校舎の外壁でも、一部崩れているところがあった。写真 17 は、本館から中庭へと続けたきの接合部分である。小さいかけらが落ち、その左側にはひびが確認できる。写真 18 は、特別教室棟 1 階の LL 準備室わきの非常口のタイルの一部が崩落したところの図である。

写真 17 たたきの継ぎ目の一部が破損

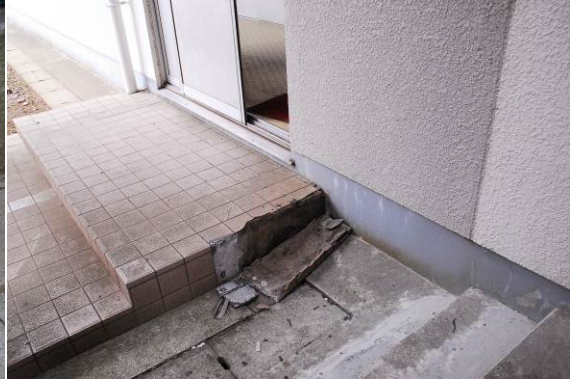
写真 18 タイルの一部が崩壊

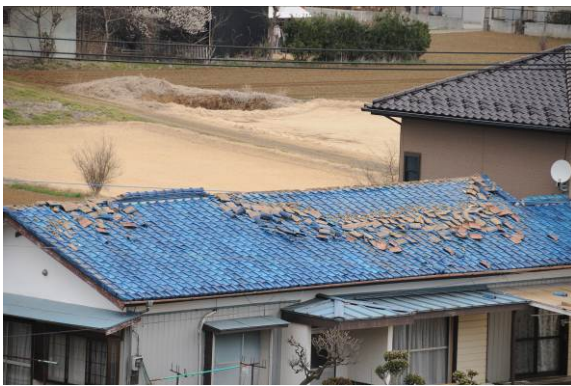
写真 19 学校周辺の家屋の被害状況  
(その 1)

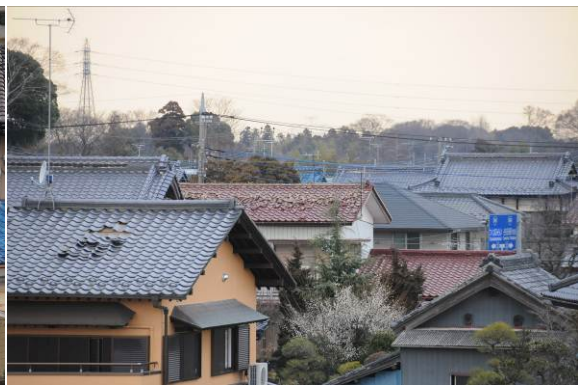
写真 20 学校周辺の家屋の被害状況  
(その 2)
